### **Palazzo Cristofanello a Cortona: un esempio di evoluzione storica, scientifica e culturale sul restauro lapideo.**

# PALAZZO CRISTOFANELLO A CORTONA: UN ESEMPIO DI EVOLUZIONE STORICA, SCIENTIFICA E CULTURALE SUL RESTAURO LAPIDEO.

Emma Cantisani\*, Daniele De Luca\*, Carlo Alberto Garzonio\*, Marilena Ricci\*, Francesca Stori\*\*

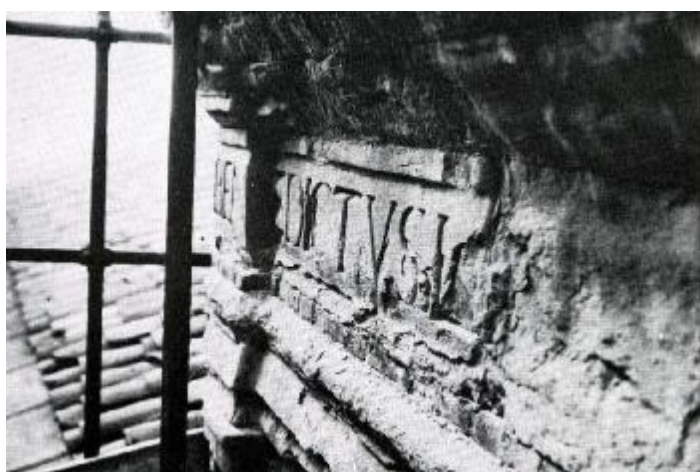
Figura 2: Immagini relative allo stato di conservazione e alle operazioni di restauro nel 1974

Molto complesso fu poi l'intervento sulla facciata: le parti che non offrivano più garanzia di stabilità, quali le colonne e le cornici angolari, furono sostituite, vennero effettuate tassellature su quegli elementi architettonici le cui sagome si stavano perdendo, venne eseguita un'attenta sigillatura delle fessure, si posero mantelline per garantire il deflusso delle acque, venne applicato un trattamento consolidante ed infine, per stabilizzare le pietre in fase di distacco furono eseguiti molti fori per inserirvi le resine ove porre viti filettate che ancorassero i pezzi lesionati.

Tale scelta operativa, logica per quel tempo, non è riuscita a bloccare il degrado successivo. E' ripreso il distacco del materiale con la caduta di frammenti di cornicione, di bugne e cornici.

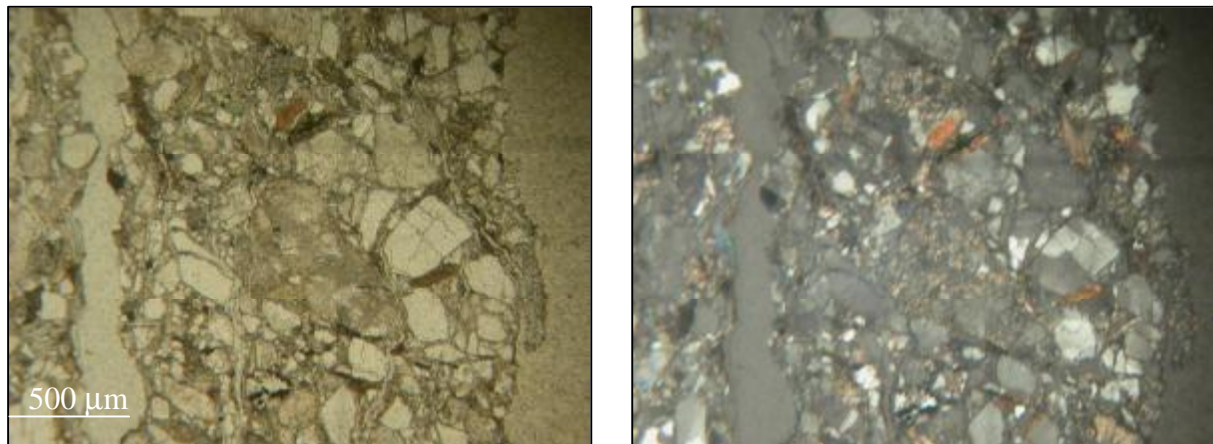
Le analisi condotte in microscopia ottica hanno mostrato che la roccia utilizzata è un'arenaria costituita da uno scheletro a grana fine composto da granuli di quarzo (mono e policristallino), feldspati, plagioclasti, frammenti di rocce metamorfiche, miche (si riconoscono muscovite e biotite). I plagioclasti mostrano segni di alterazione. La matrice è di natura argillosa e nei campioni prelevati da porzioni superficiali dei conci è presente in quantitativi molto ridotti. A livello microscopico infatti si riconosce l'incipiente arenizzazione dei campioni più superficiali, in cui la matrice argillosa è stata quasi completamente dilavata.

Figura 6a, b. Immagini in sezione sottile petrografica del campione SC2 (nicols paralleli (sx), nicols incrociati (dx)).

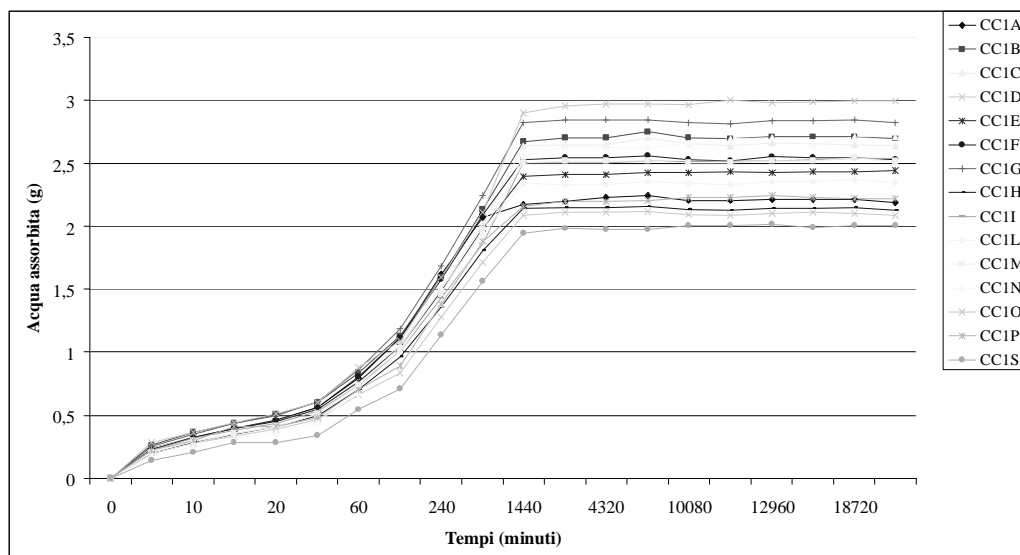
Di seguito sono riportate le curve di assorbimento prima (figura 7) e dopo il trattamento (figura 8). L'efficacia protettiva calcolata è pari all'83% ( $\pm 6$ ).

Figura 7: Assorbimento d'acqua dei provini di cava prima del trattamento.

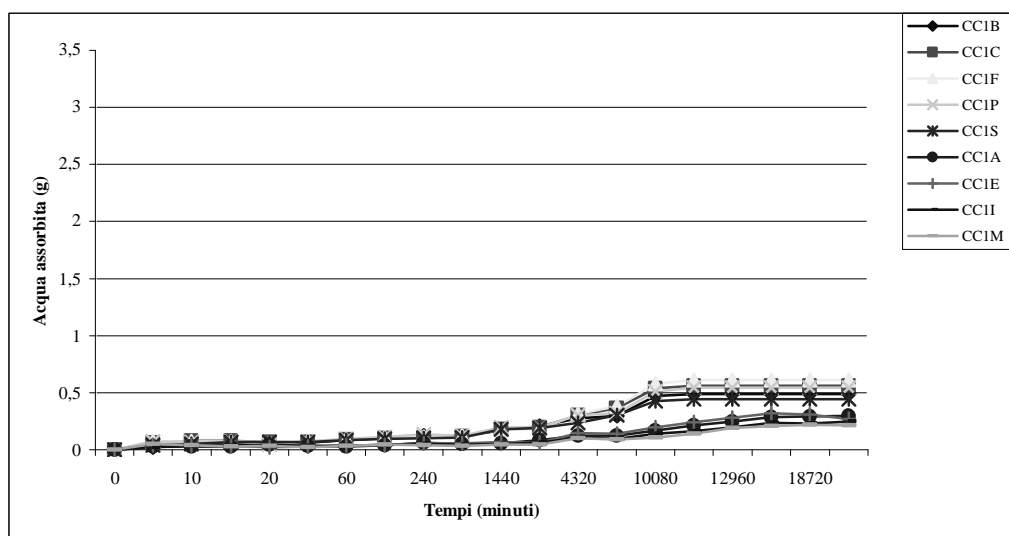
Figura 8: Assorbimento d'acqua dei provini di cava dopo del trattamento con silicato di etile.
